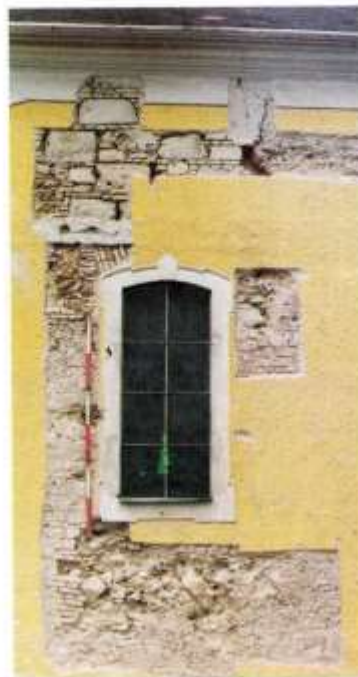
19. Városlőd, római katolikus templom. A déli homlokzat részlete. 1996. Fotó: Gere László

A középkori falazathoz anyagában jellegzetesen durva, sárga színű, erősen mészdús, nagy kavicsstartalmú kötőanyagot használtak.

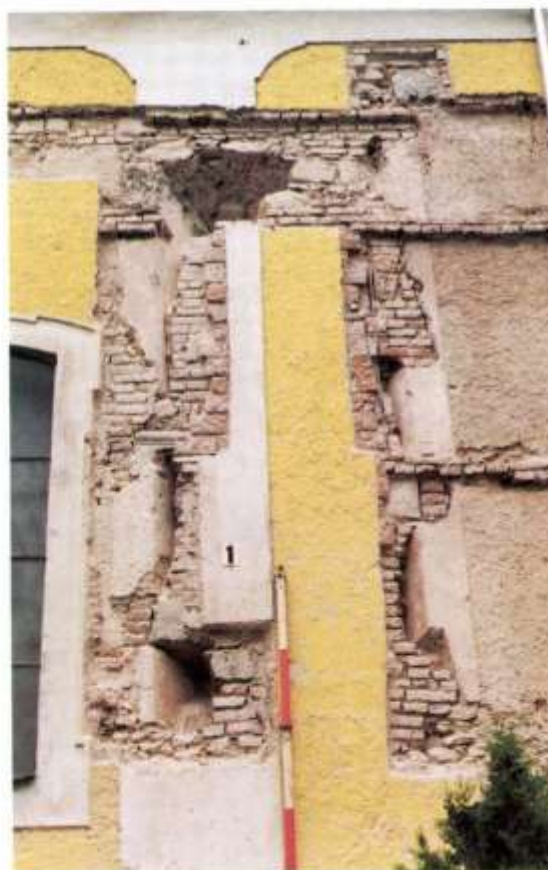
20. Városlőd, római katolikus templom. A déli homlokzat részlete a második gótikus ablak maradványaival. 1996. Fotó: Gere László
