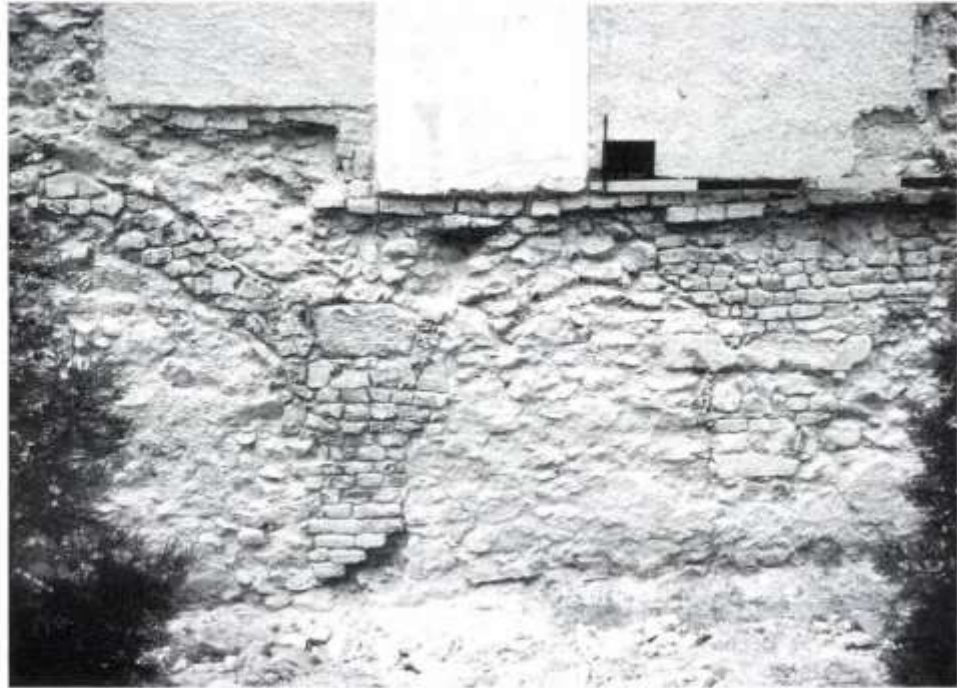
21. Városlód, római katolikus templom. A déli homlokzat részlete a kerengő boltozatának rajzolatával. 1995. Fotó: Gere László
